# LAUDO TÉCNICO

Avaliação Imobiliária para Indenização.

### 3 – IMÓVEL QUESTIONADO

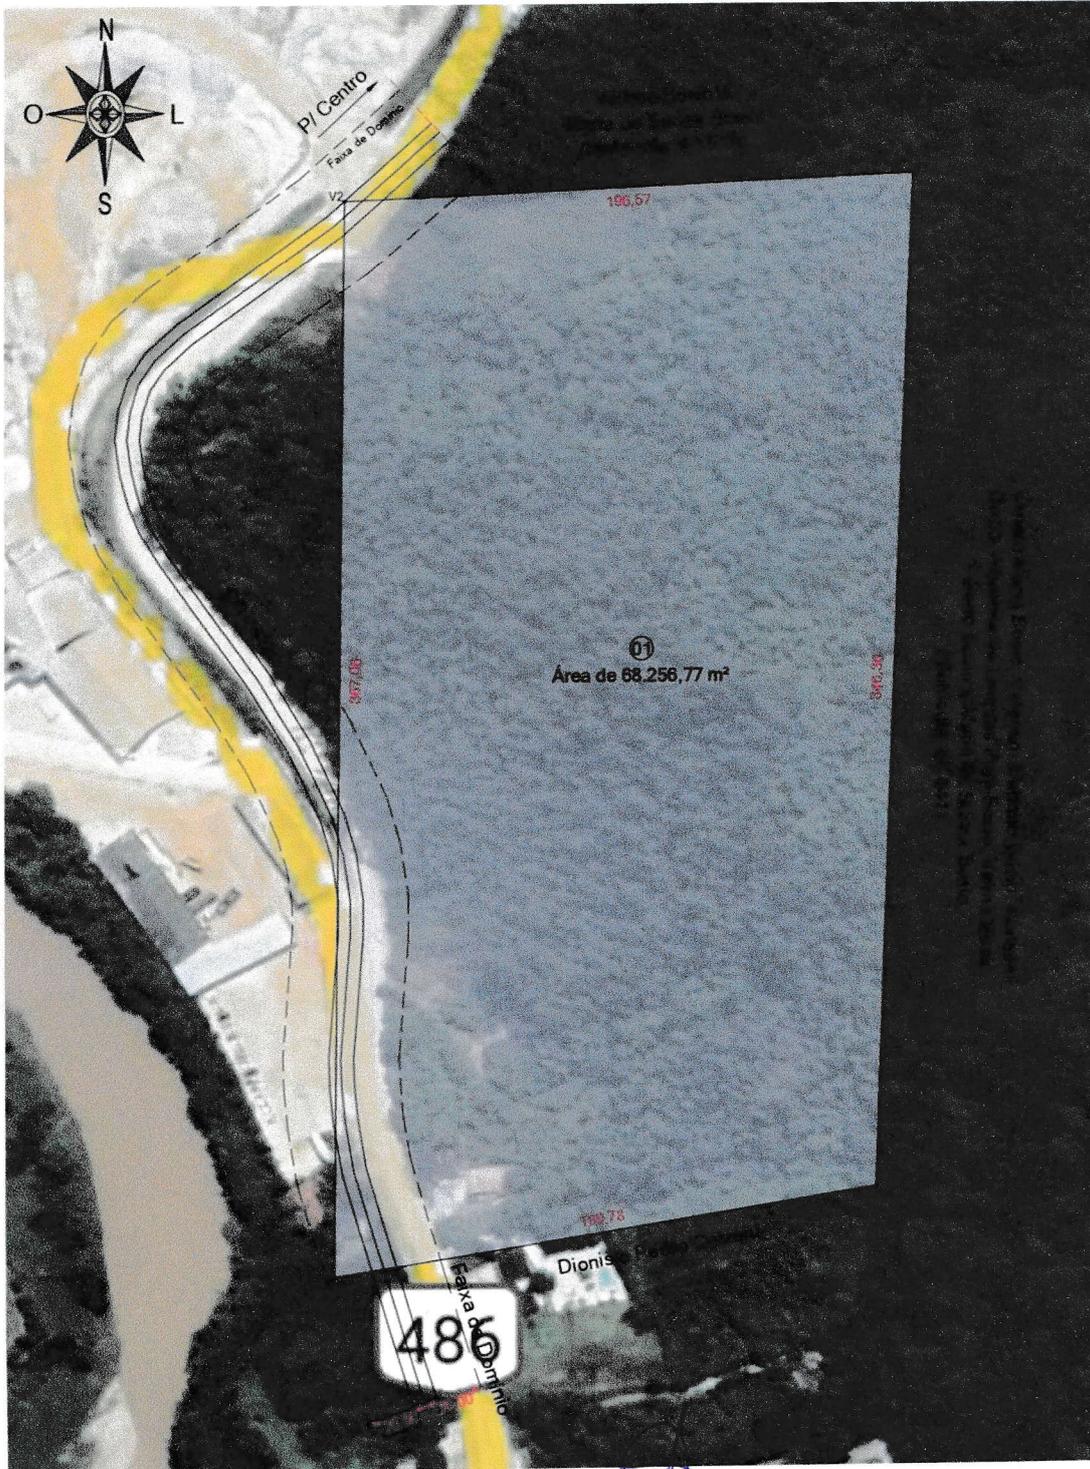
Mapa 01

Após o levantamento topográfico constatou-se que o imóvel possui uma área de **68.256,77 m<sup>2</sup> (sessenta e oito mil, duzentos e cinquenta e seis metros e setenta e sete decímetros quadrados)** e o mesmo foi seccionado pela Rodovia Federal BR-486 (Rodovia Pedro Merisio), ocupando uma área total de **4.905,79 m<sup>2</sup> (Quatro mil, novecentos e cinco metros e setenta e nove metros quadrados)**, em 2 (duas) áreas, sendo a primeira com **620,55 (seiscentos e vinte metros e cinquenta e cinco decímetros quadrados)** e a segunda com **4.285,24m<sup>2</sup> (quatro mil, duzentos e oitenta e cinco metros e vinte e quatro decímetros quadrados)**, demonstrado nos mapas 01 e 02, a seguir.
